**INWENTARYZACJA HISTORYCZNA
ELEWACJI DRUGIEGO BUDYNKU
DYDAKTYCZNEGO
PAŃSTWOWEJ WYŻSZEJ SZKOŁY
ZAWODOWEJ W GŁOGOWIE**

Głogów 2007

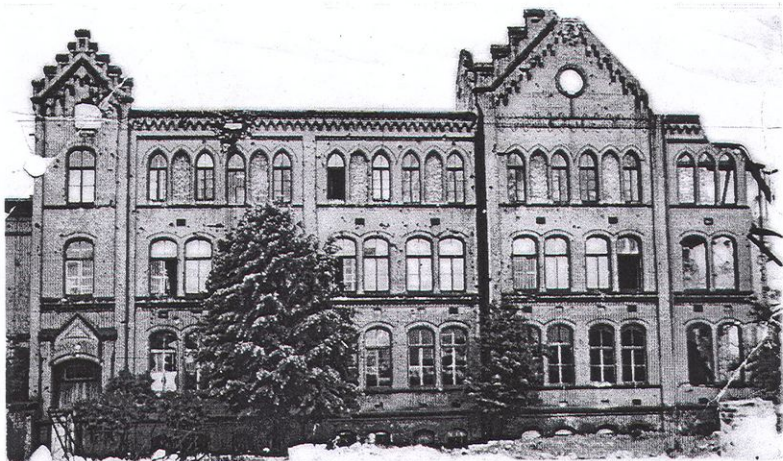
Elewacja frontowa nie była otynkowana. Zdobienia stanowiły gzymsy akcentujące podział pomiędzy kondygnacjami i podstawy dachu oraz różnokolorowe cegły tworzące ornamenty głównie wokół otworów okiennych. W środkowym ryzalicie, na wysokości dolnej krawędzi dachu, umieszczono dwuczęściowy, podwójny ornament. Szczyty ryzalitów zwieńczono schodkowymi występami (Fot. 1.).

Fot. 1. Ruiny dawnej szkoły –widok elewacji frontowej.

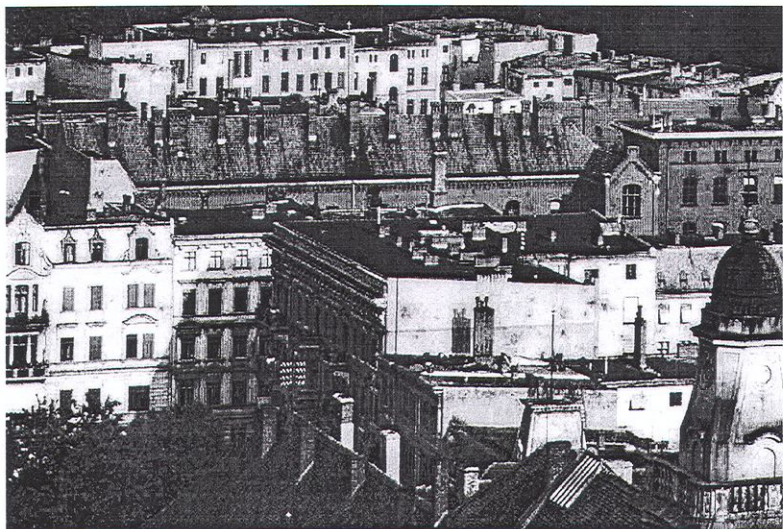
skrzydła głównego dostawiono dwa bardzo wąskie skrzydła wychodzące z budynku w kierunku zachodnim. W swej szerokości odpowiadały one wymiarom ryzalitów elewacji frontowej (wschodniej). Były one niższe niż skrzydło główne. Południowe było nakryte dachem dwuspadowym natomiast północne jednospadowym skierowanym do wewnątrz (Fot. 2.).

Fot. 2. Widok panoramy Głogowa z wieży Ratusza – początek XX w.

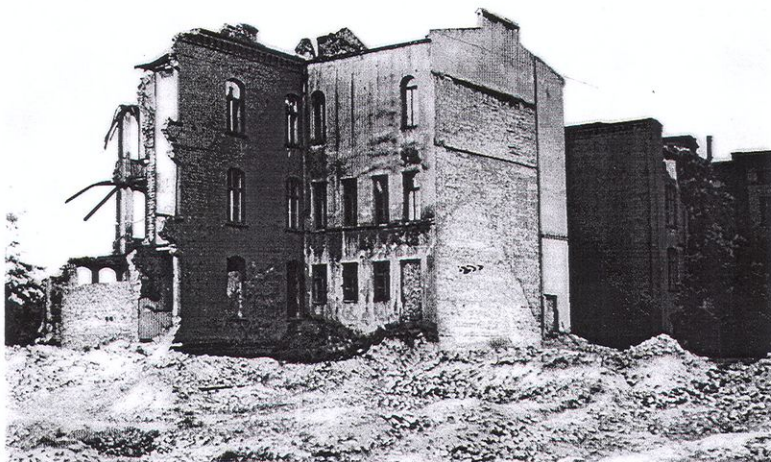
W latach międzywojennych dobudowano kolejne, środkowe skrzydło skierowane również na zachód. W swej formie znacznie odbiegało ono od reszty budynku. Dobudówka była przykryta dachem o niskim spadzie, prawdopodobnie pokrytym papą. Prostokątne okna na parterze i pierwszym piętrze oraz zwieńczone łukiem na drugim piętrze różniły się od tych umieszczonych w skrzydle głównym. Ściana zachodnia była całkowicie pozbawiona otworów okiennych gdyż przylegała do sąsiedniego budynku (Fot. 3).

Fot. 3. Ruiny dawnej szkoły widok elewacji zachodniej.

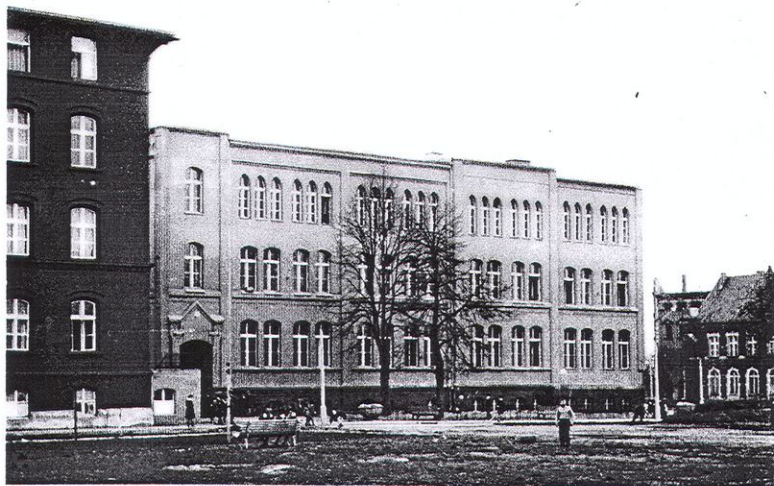
W czasie działań wojennych 1945 r. budynek został poważnie zniszczony. Całkowicie uległy zagładzie: dach, skrzydło północne oraz północna część skrzydła głównego. W czasie odbudowy całkowicie zatynkowano wszystkie elewacje, zakrywając dawne zdobienia. Rozebrano zwieńczenia ryzalitów, a budynek przykryto dachem o bardzo niskim spadzie przykrytym papą. Zamurowane pierwotnie otwory na drugim piętrze przekuto wstawiając tam okna (fot. 4.). Rozebrano resztki północnego skrzydła oraz najbardziej zniszczona część skrzydła głównego. W tym miejscu pozostawiono jedynie piwnice przykrywając je betonowym stropem do którego dobudowano dwa wjazdy (fot. 5). Zniwelowano za to całkowicie relikty skrzydła północnego. W latach późniejszych zabudowano przestrzeń pomiędzy dawnym skrzydłem środkowym a południowym umieszczając w tym miejscu na wysokości parteru dodatkową salę – aulę.

Fot. 4. Budynek dawnej szkoły po odbudowie.
